## **INVENTÁRIO DAS TECNOLOGIAS SOCIAIS IMPLANTADAS NO PROJETO TSGA**

**UNIVERSIDADE FEDERAL DE SANTA CATARINA  
CURSO DE GRADUAÇÃO EM ENGENHARIA SANITÁRIA E  
AMBIENTAL**

Denominado de inventário e avaliação qualitativa, foi realizada em 04 (quatro) visitas técnicas, levantando informações referentes à situação atual das tecnologias do Projeto TSGA.

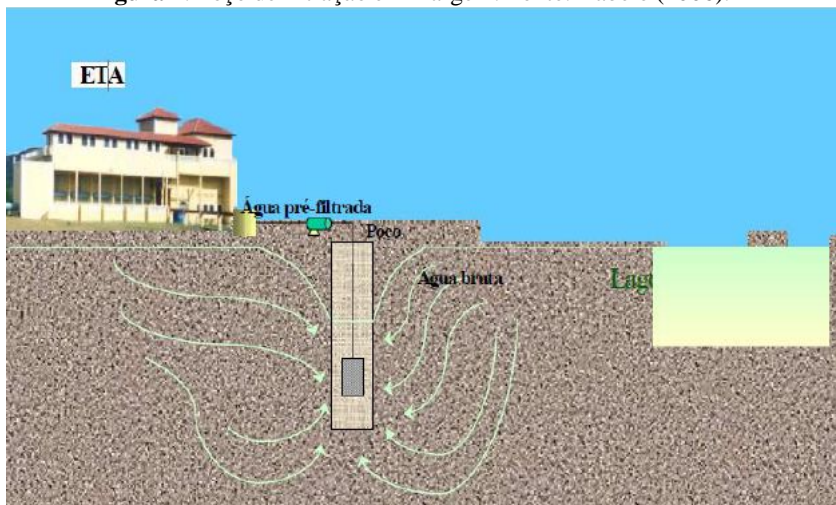
**Figura 4.** Poço de filtração em margem. Fonte: Rabelo (2006).

Parte da água das chuvas que precipitam sobre o solo, infiltra-se e escoam pelas camadas subterrâneas em direção a um manancial, seja ele um lago ou um rio. A filtração em margem consiste em usar os materiais sedimentares das margens e do fundo de um manancial superficial como meio filtrante. Para isto, constroem-se poços de captação nas margens do manancial, como apresentado na figura 4, criando artificialmente uma diferença de nível da água entre o manancial e o lençol freático, mudando o sentido do escoamento, em direção ao poço (RABELO, 2006).

O filtrado em margem é a água que sai do poço de bombeamento, que se origina nas redondezas como água superficial e atravessa o meio granular do solo/subsolo, misturando-se até certo ponto com a água subterrânea (RABELO, 2006).
